明光市柳巷镇**陶桥村**建设规划（2016—2020）

滁州市建筑勘察设计院  
柳巷镇人民政府  
2016年7月

# 明光市柳巷镇陶桥村建设规划(2016-2020)

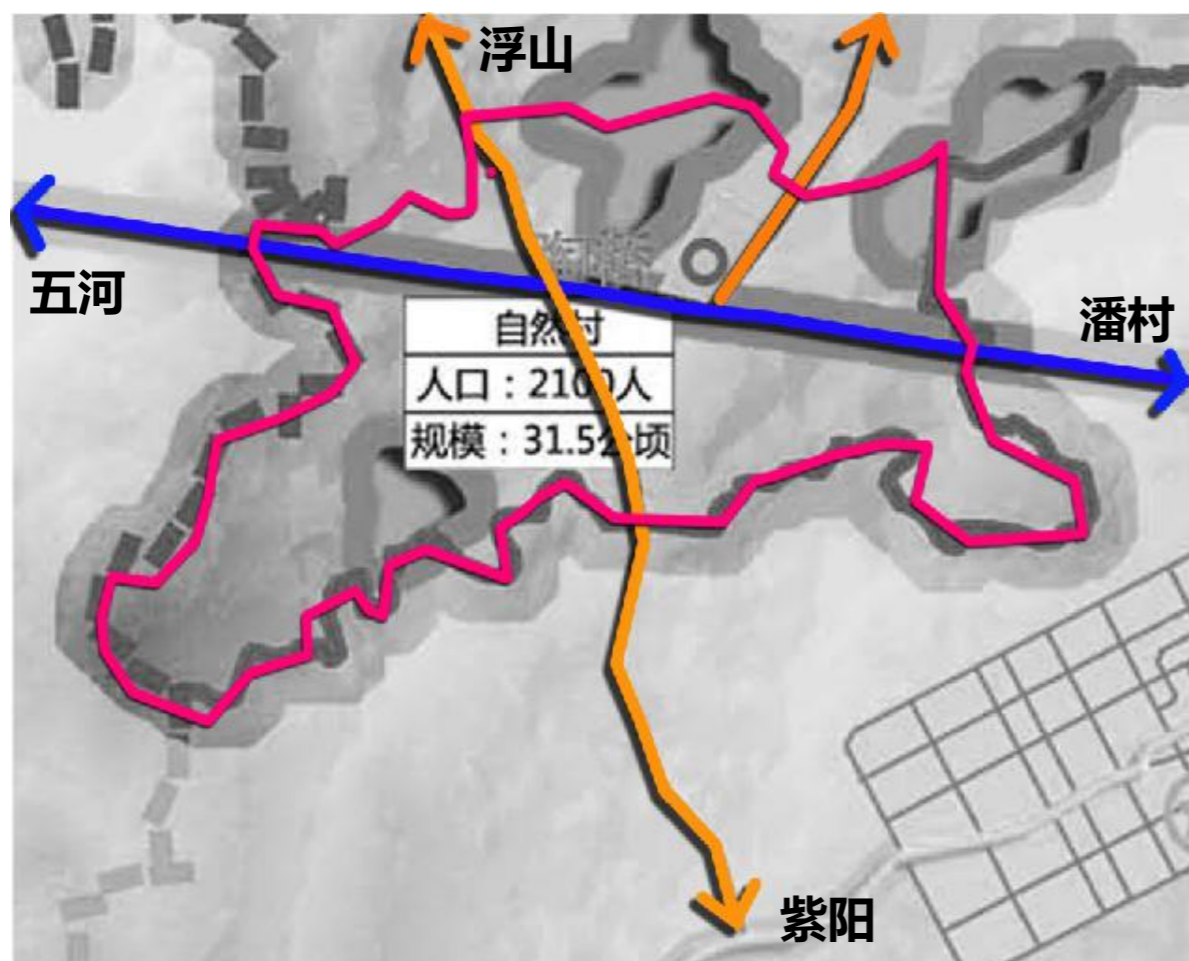
#### 1. 村域道路交通现状

现状村域主要道路为五潘路，其它主要道路为内部村村通道路。县道宽度为7-9米，村村通道路3.5-5.5米。内部村道多为土路。

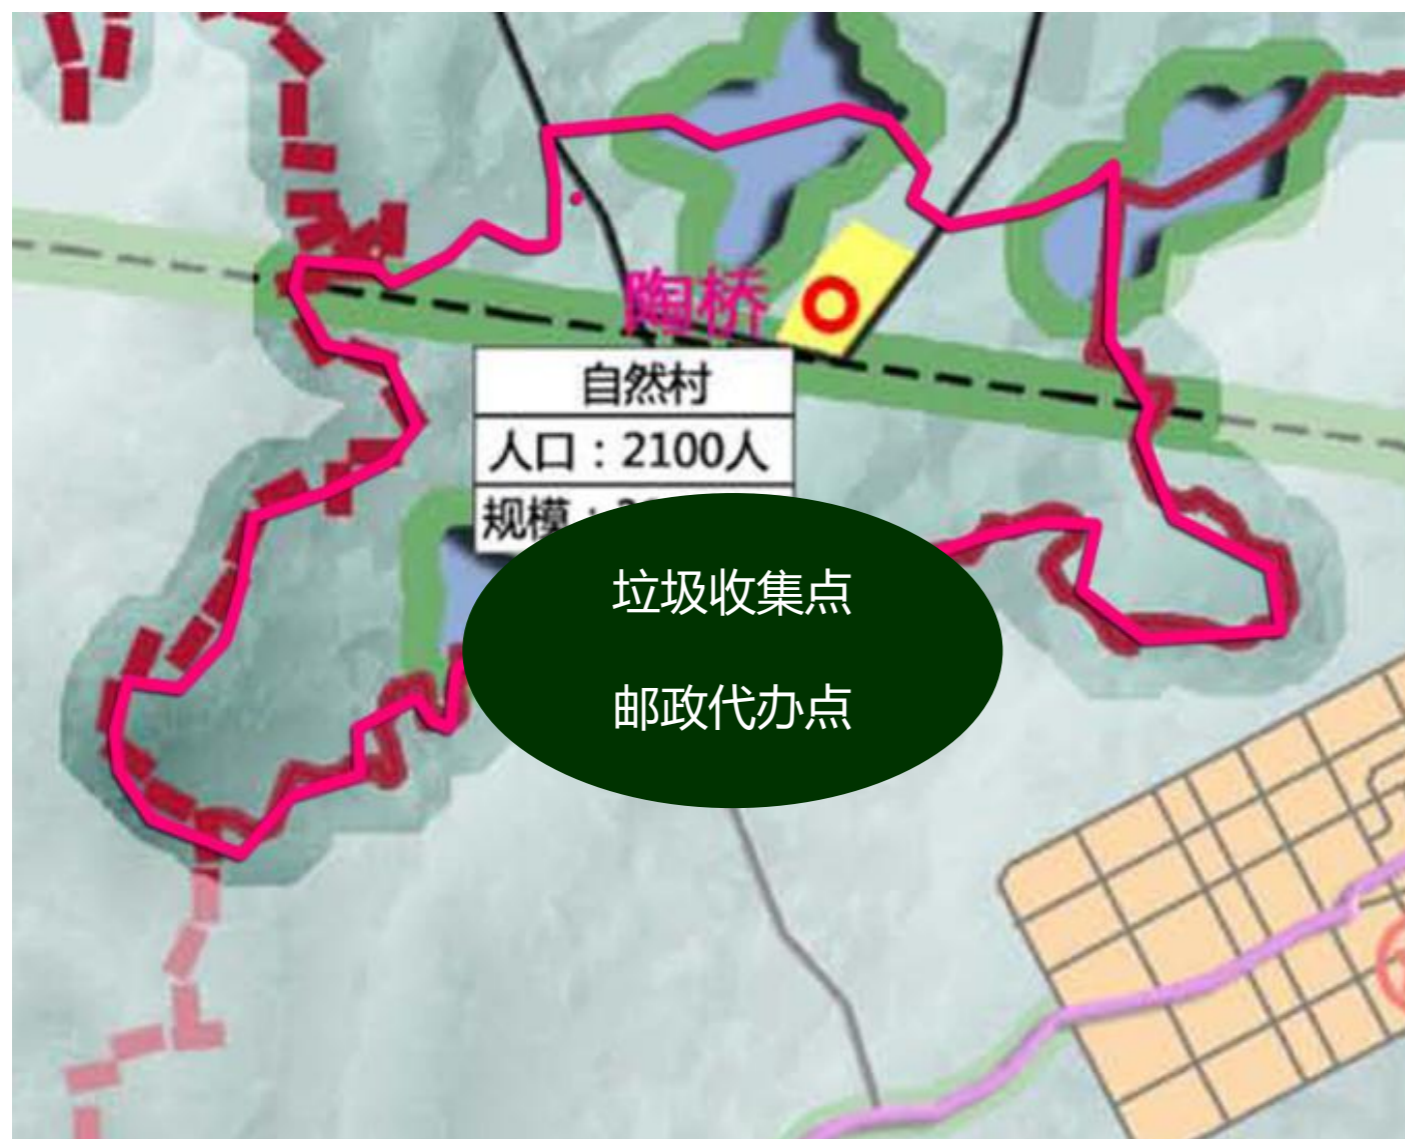
### 1. 村域基础设施现状

现状基础设施较为落后，中心村现有邮政代办点、垃圾收集点。现状缺乏雨水、污水等排水设施。自然村缺乏水冲式公厕等部分基础配套设施。

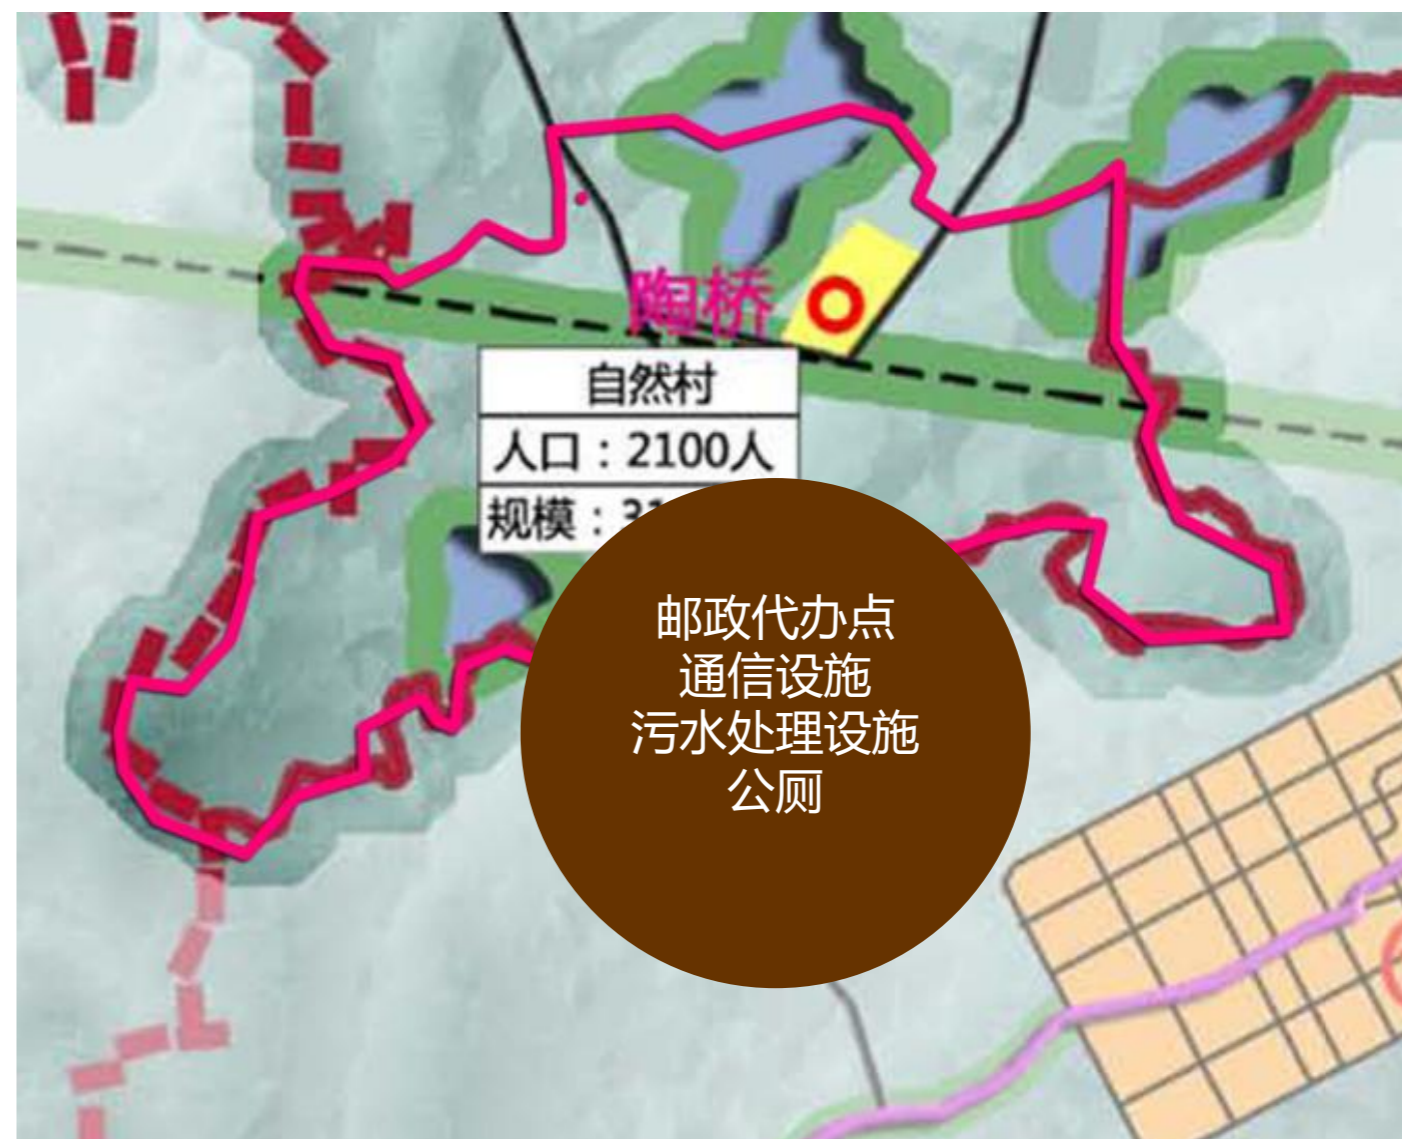
### 2. 村域基础设施规划

加强村域基础设施与新增通信设施、污水处理设施、水冲式公厕建设。

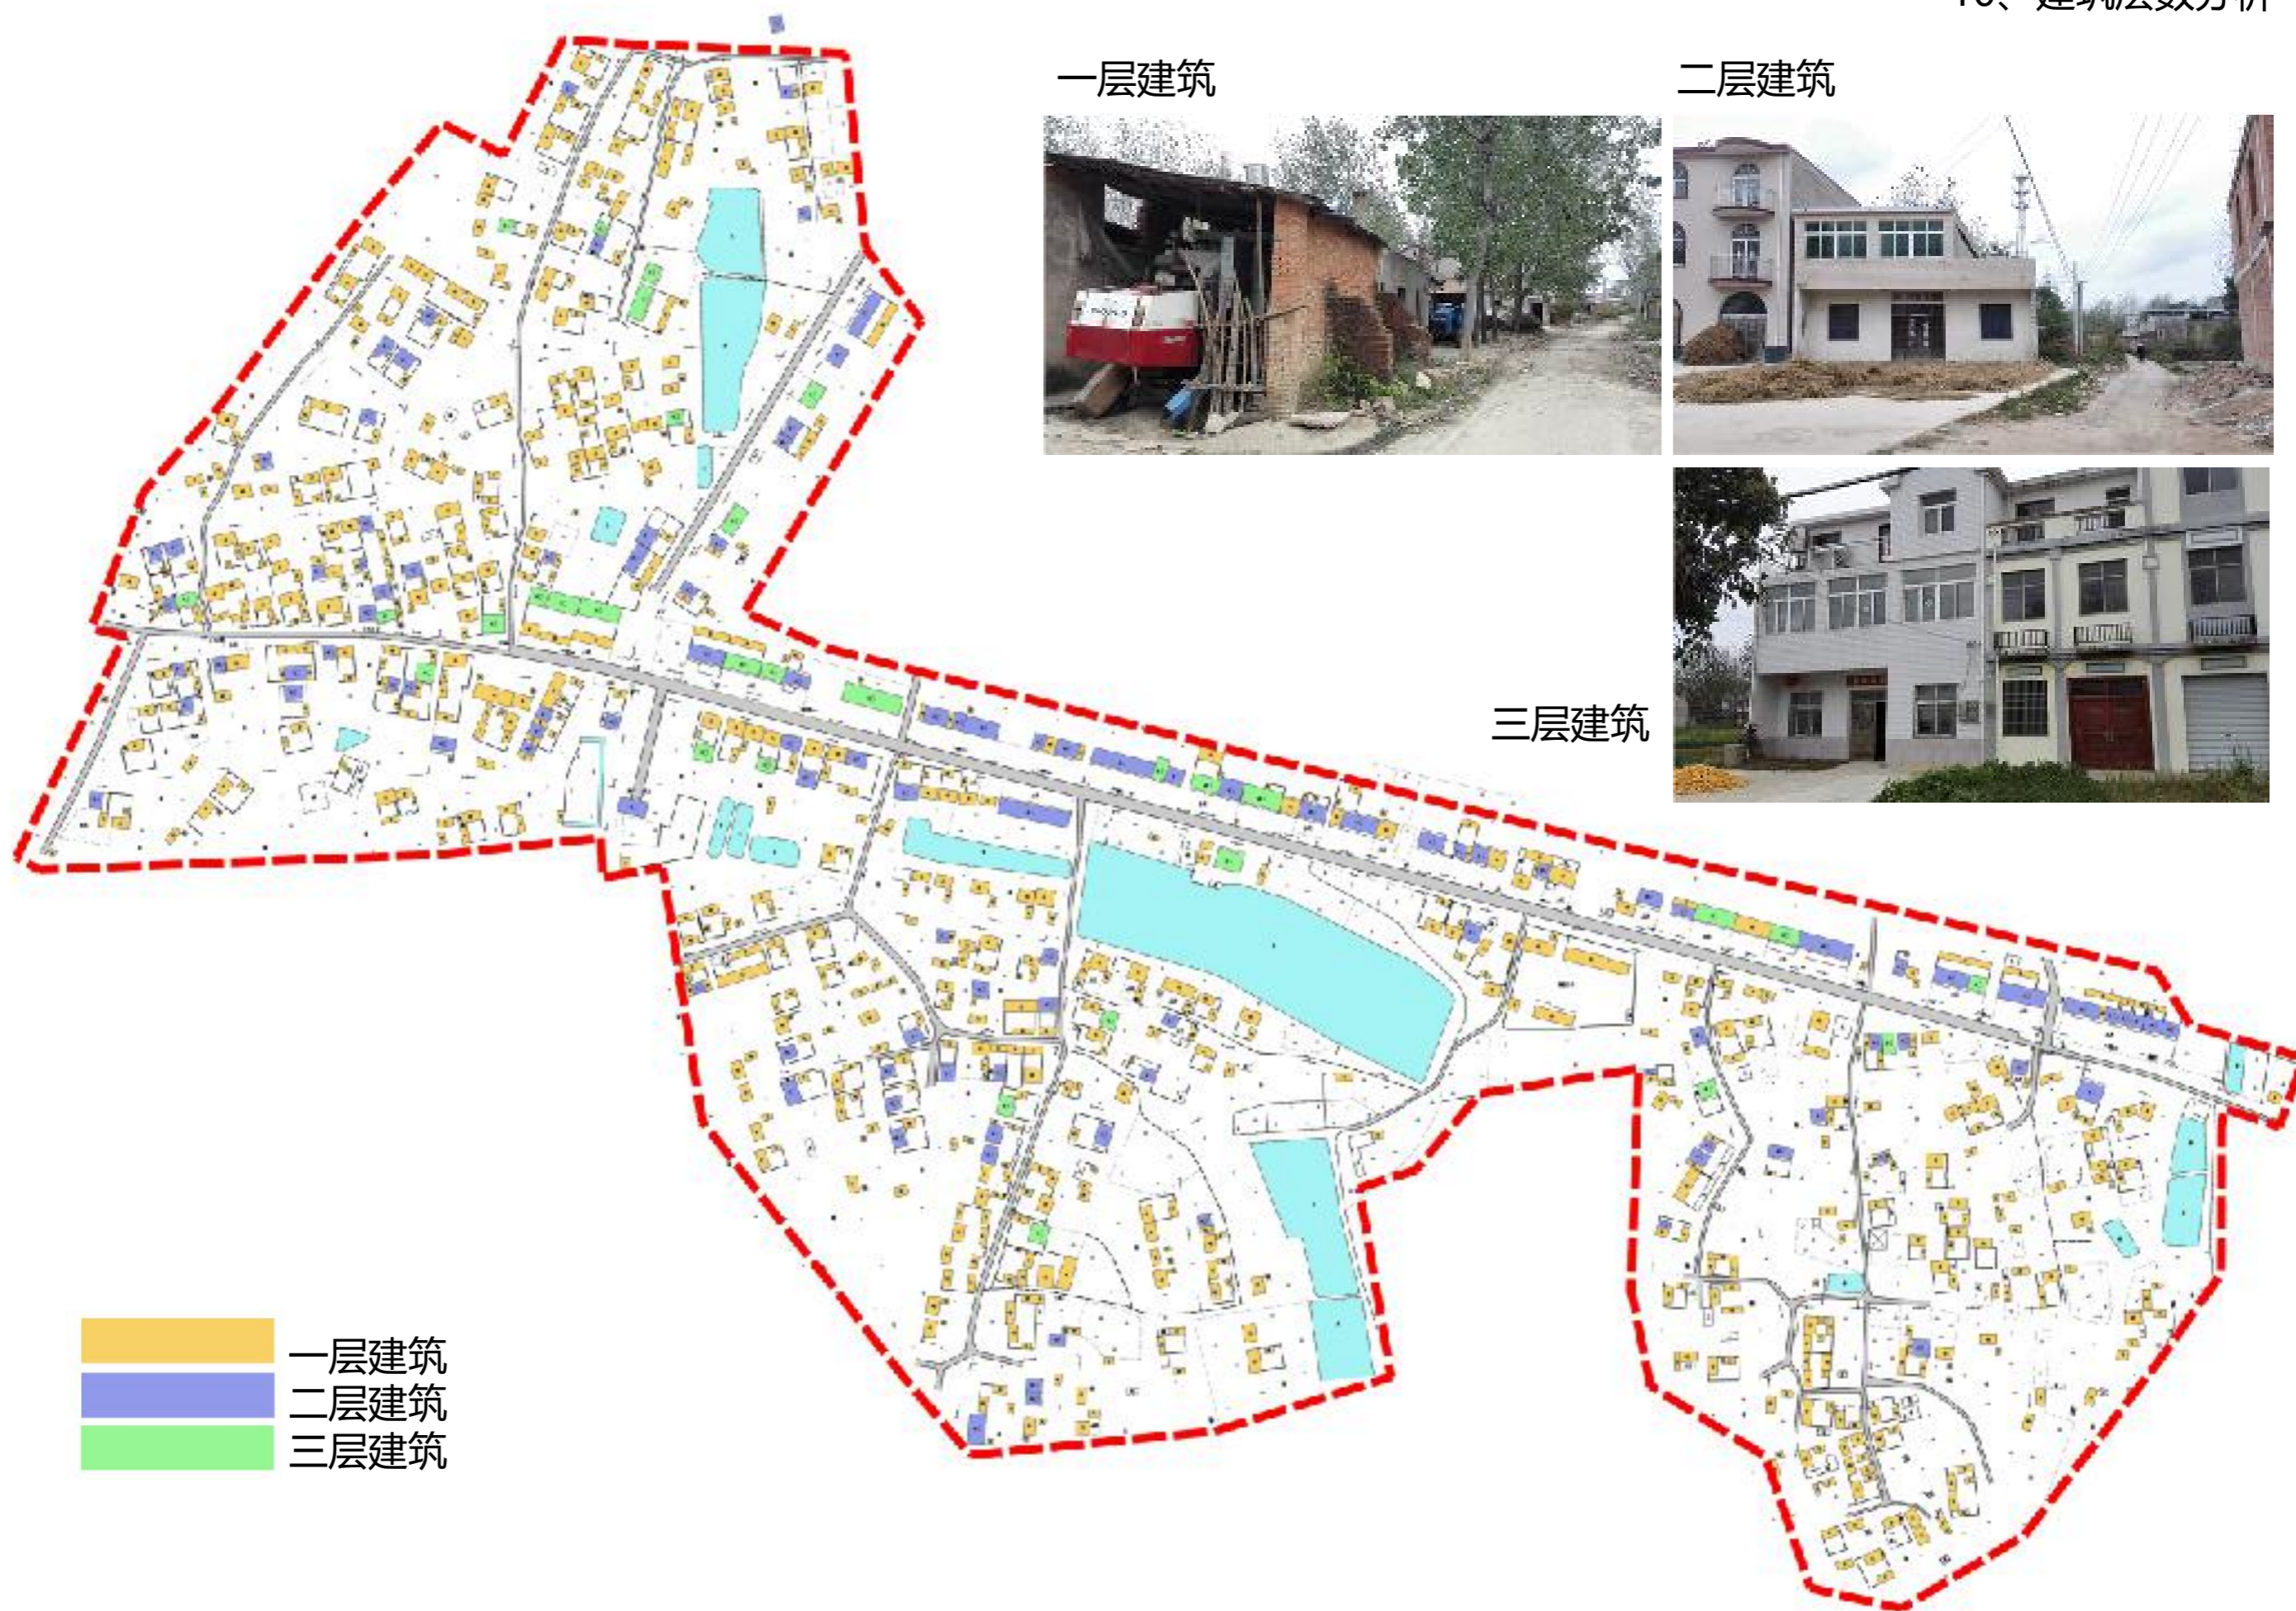
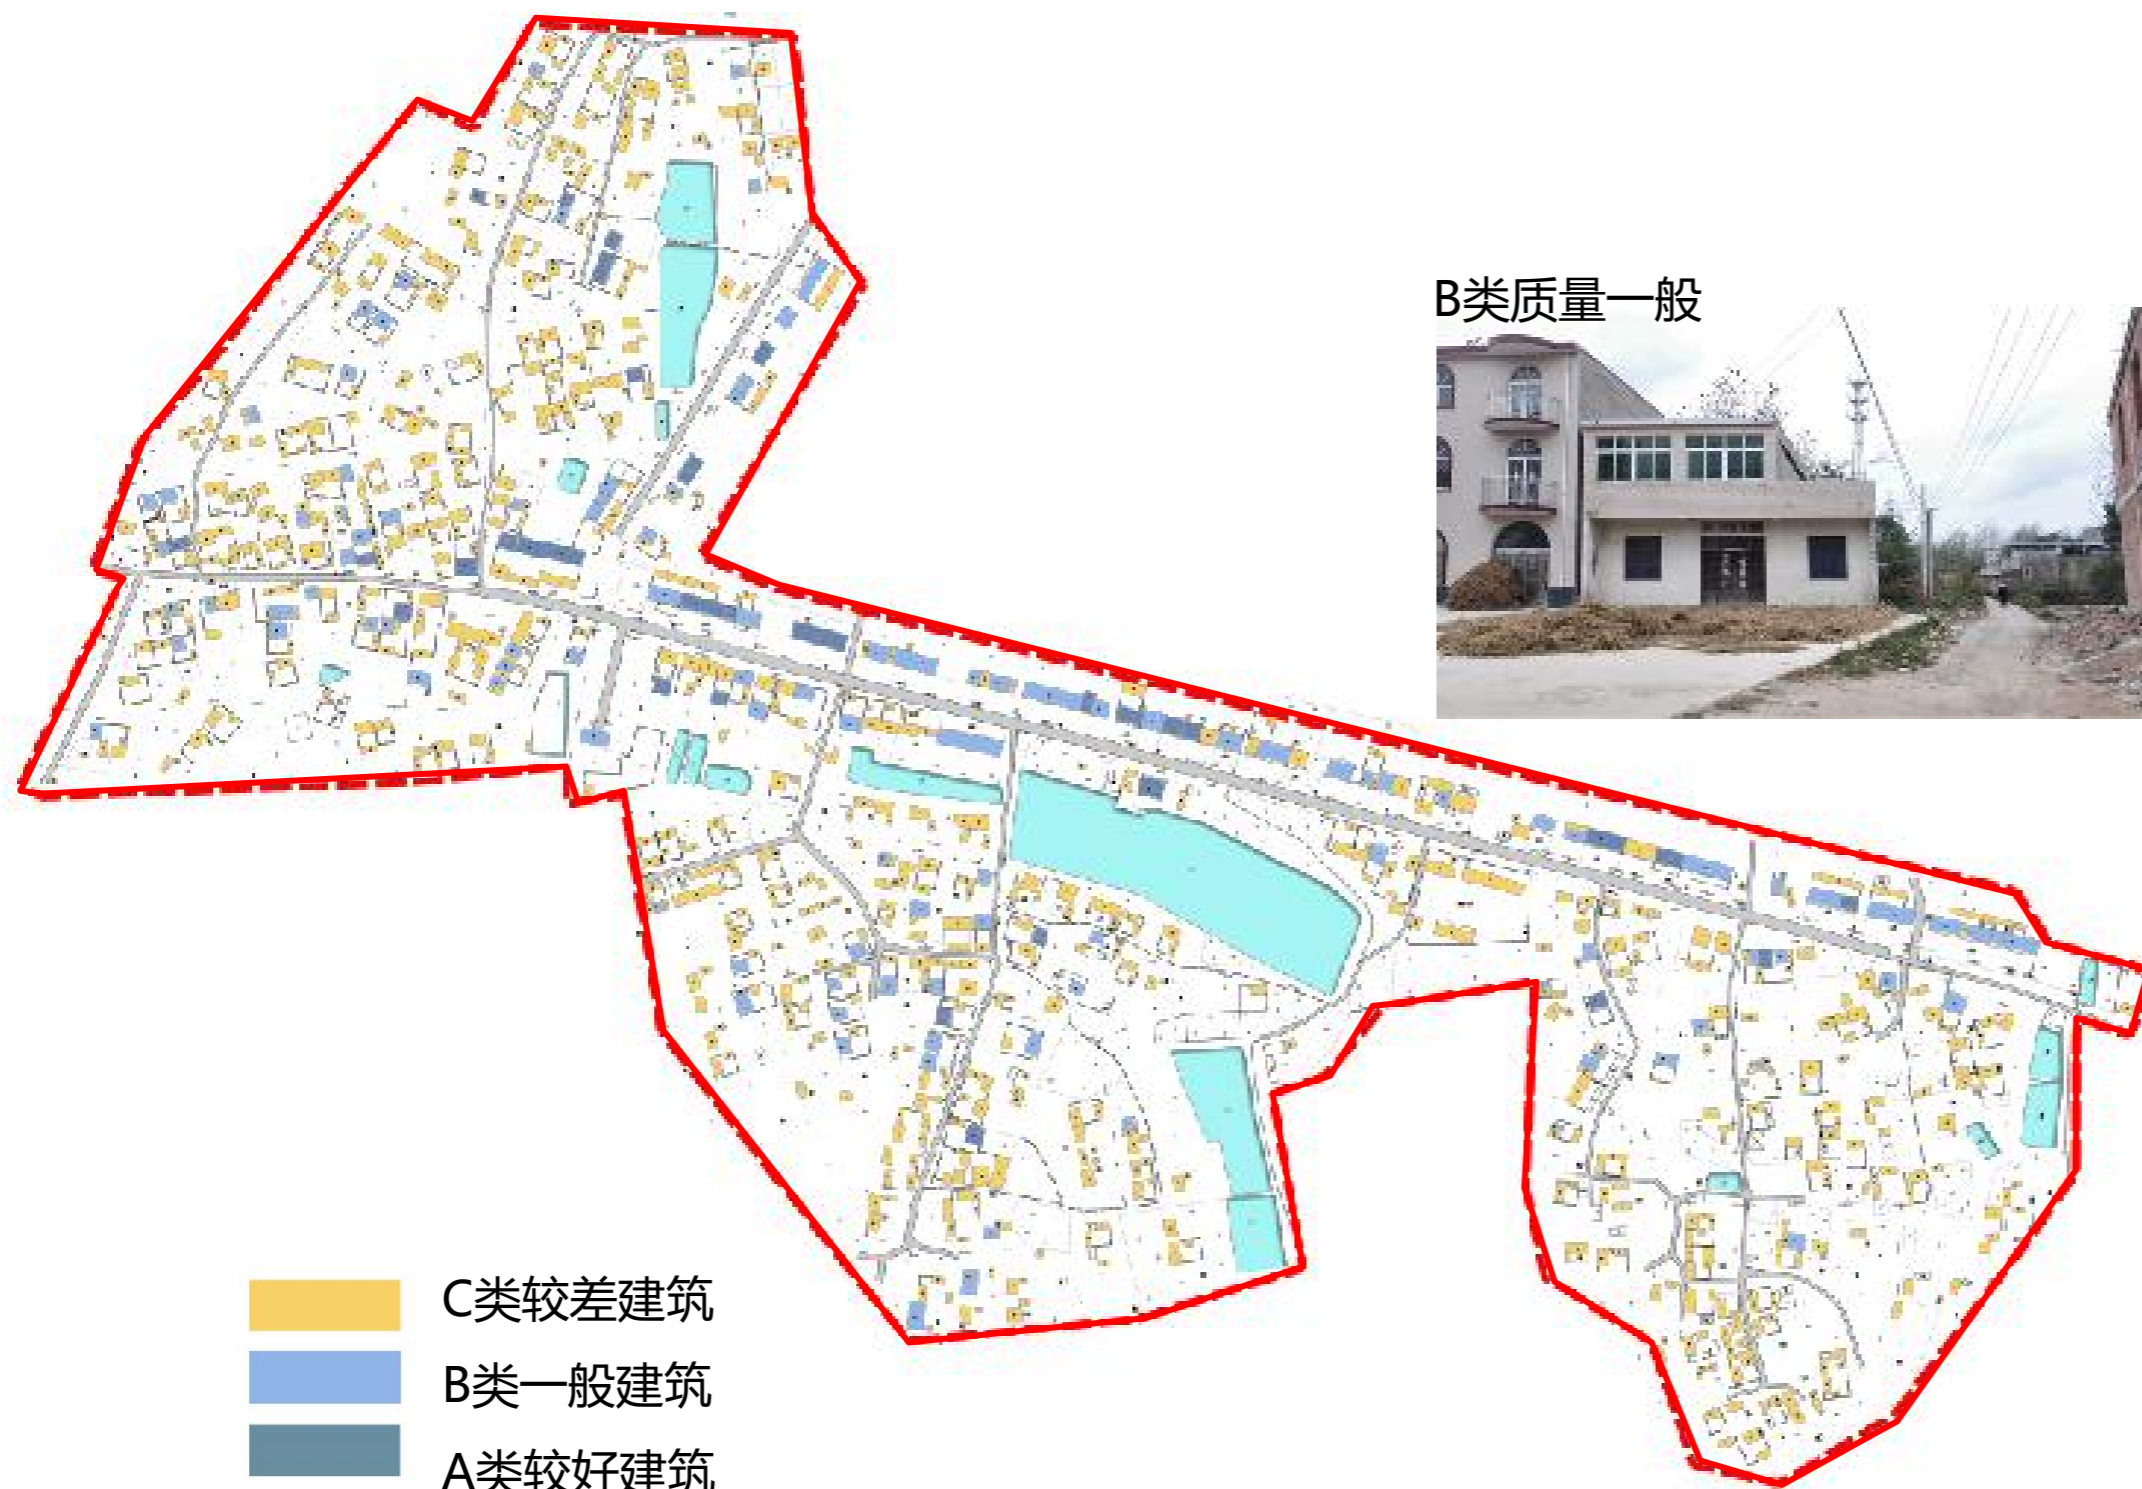
建筑质量评估：

陶桥中心村建筑分为三类：A类建筑质量较好建议保留；B类建筑质量一般为一般，多为砖结构，缺乏统一风格，建议外立面风格统一；C类建筑质量较差，建议改造或拆除；

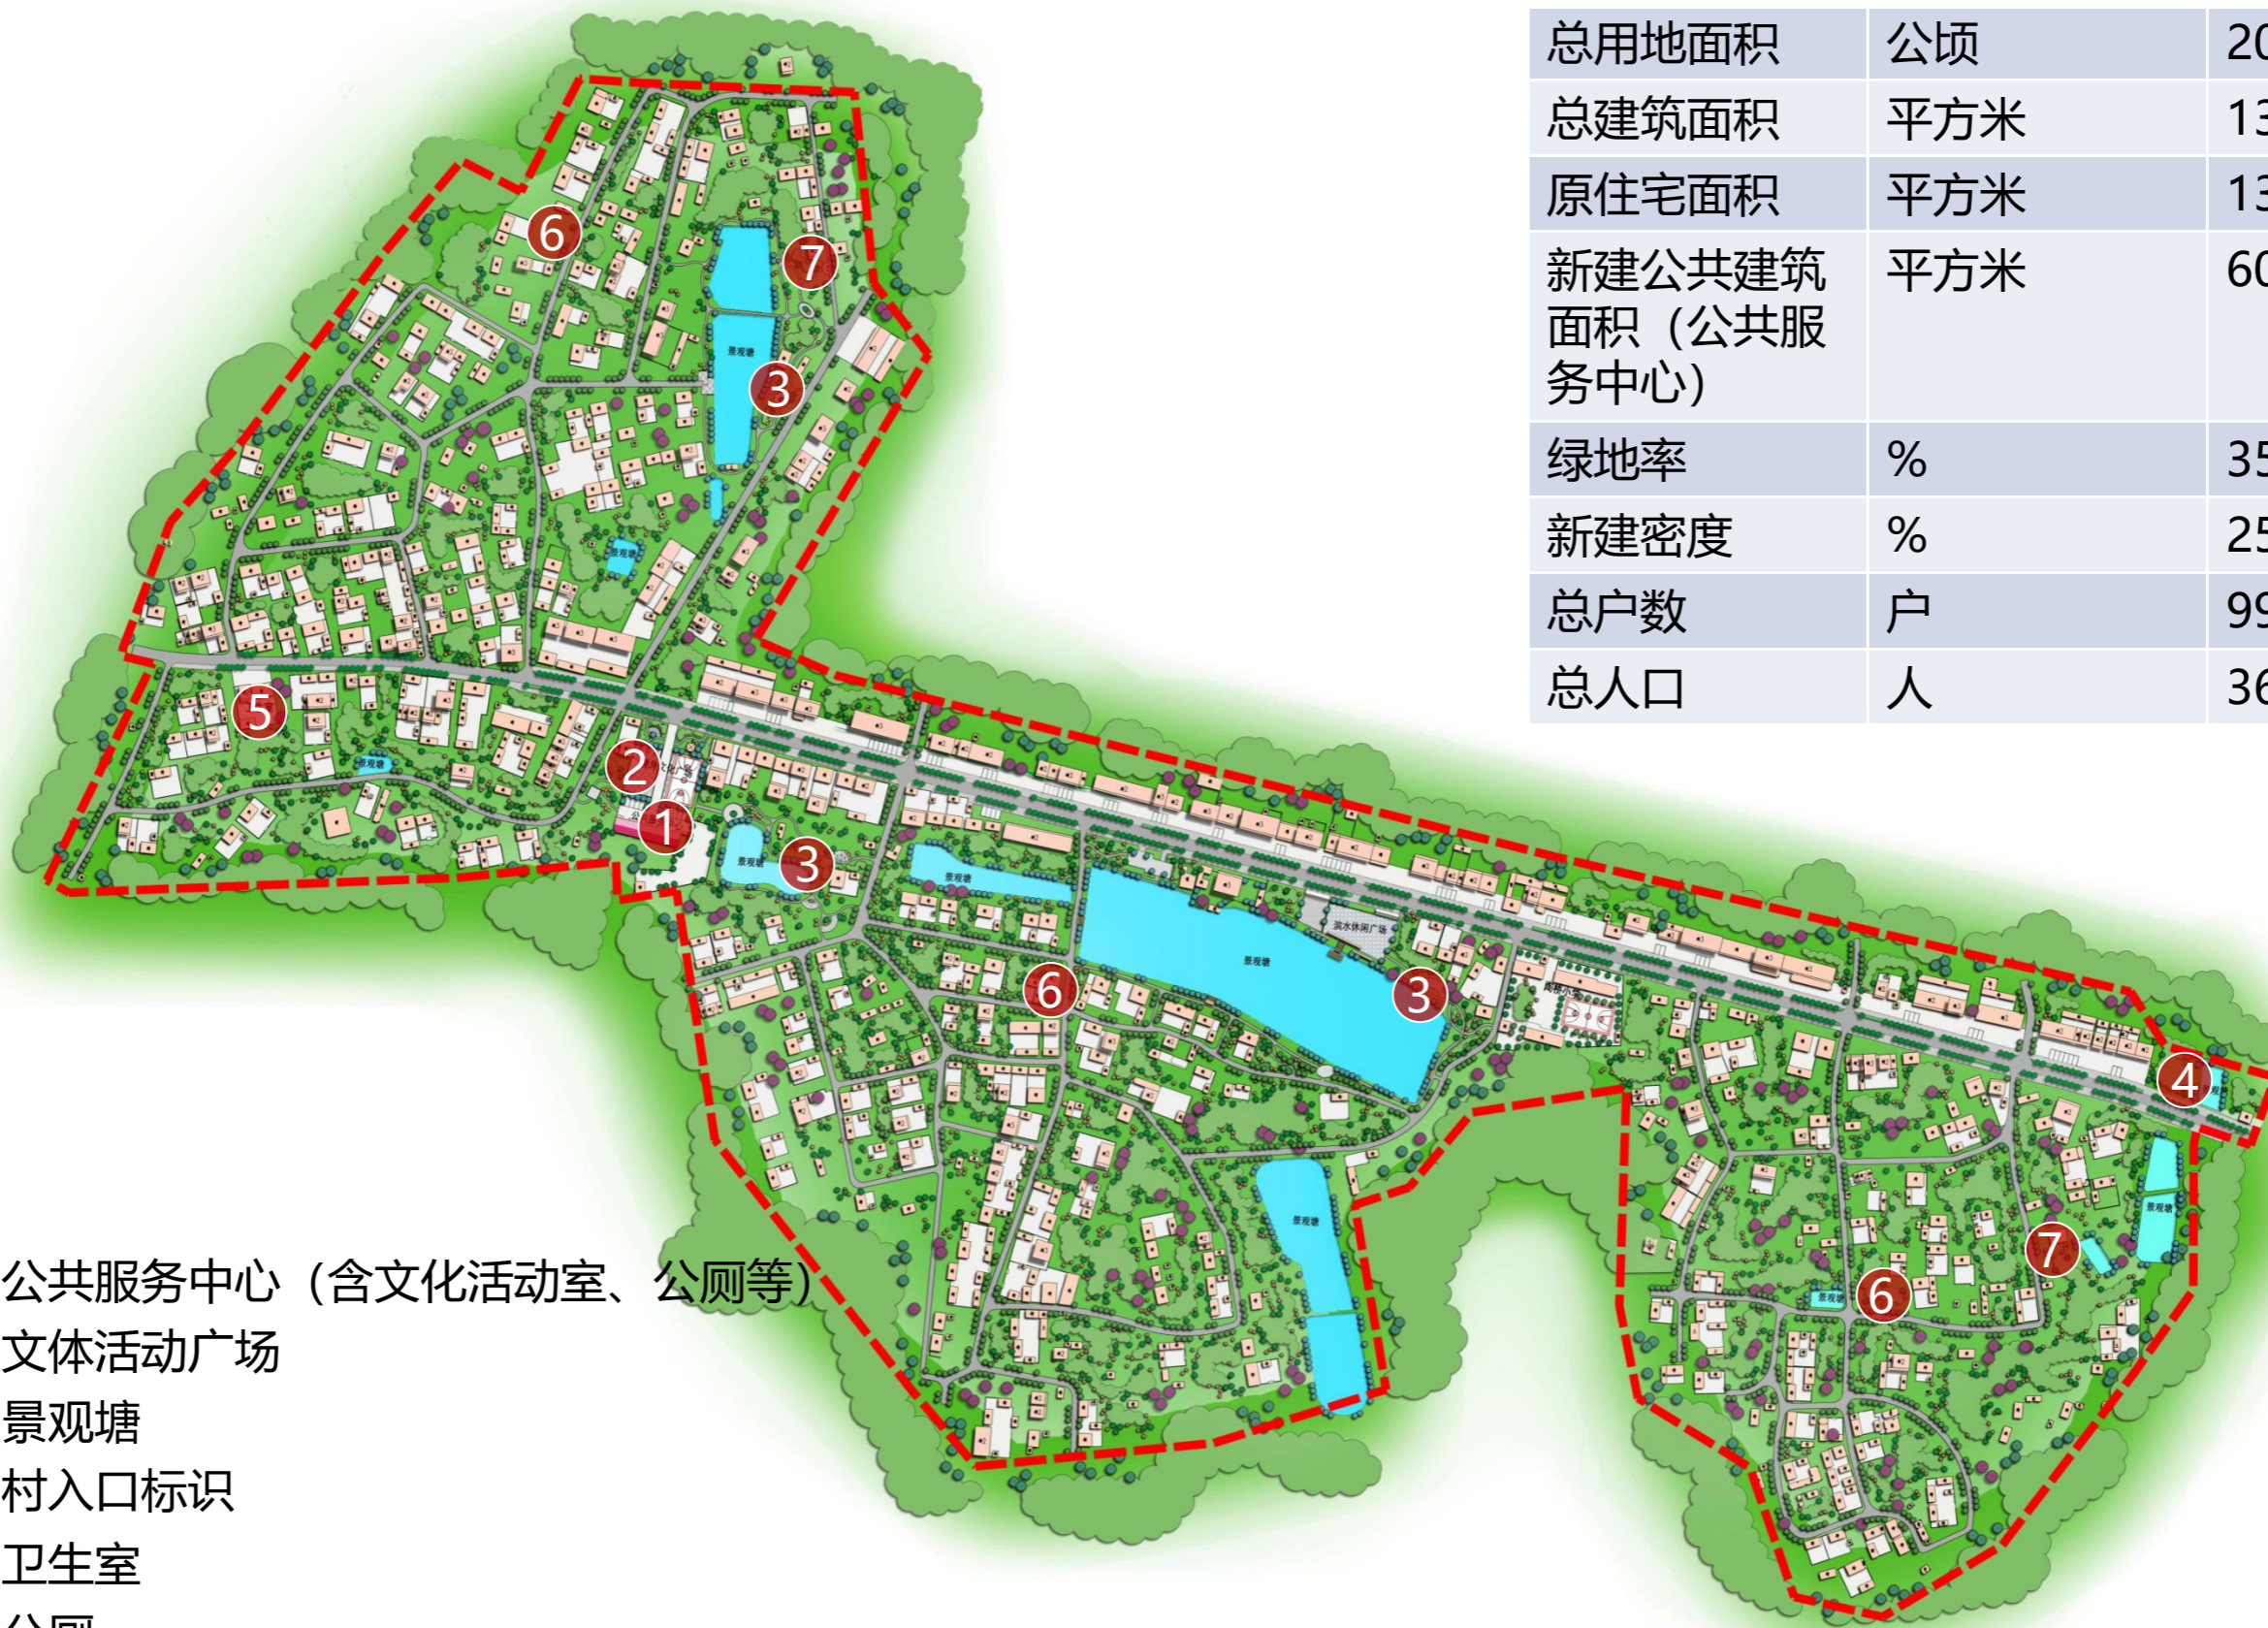
- ① 公共服务中心 (含文化活动室、公厕等)
- ② 文体活动广场
- ③ 景观塘
- ④ 村入口标识
- ⑤ 卫生室
- ⑥ 公厕
- ⑦ 污水处理设施

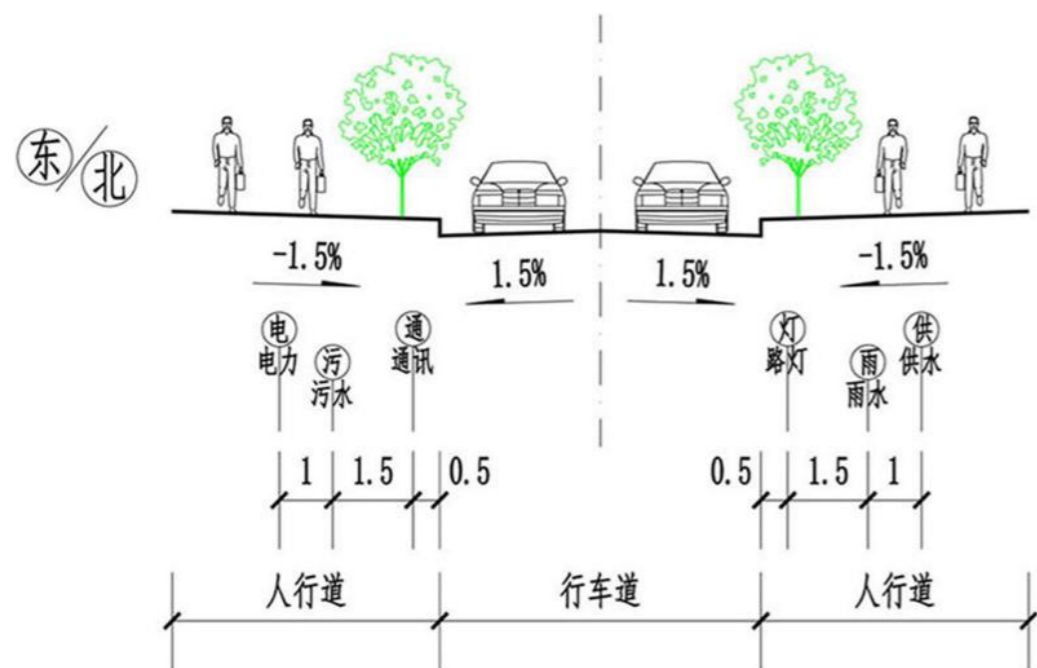
村域道路管位布置图 竖 1:100 横 1:200

主干道路管位布置图 竖 1:100 横 1:200

次干道路管位布置图 竖 1:100 横 1:200

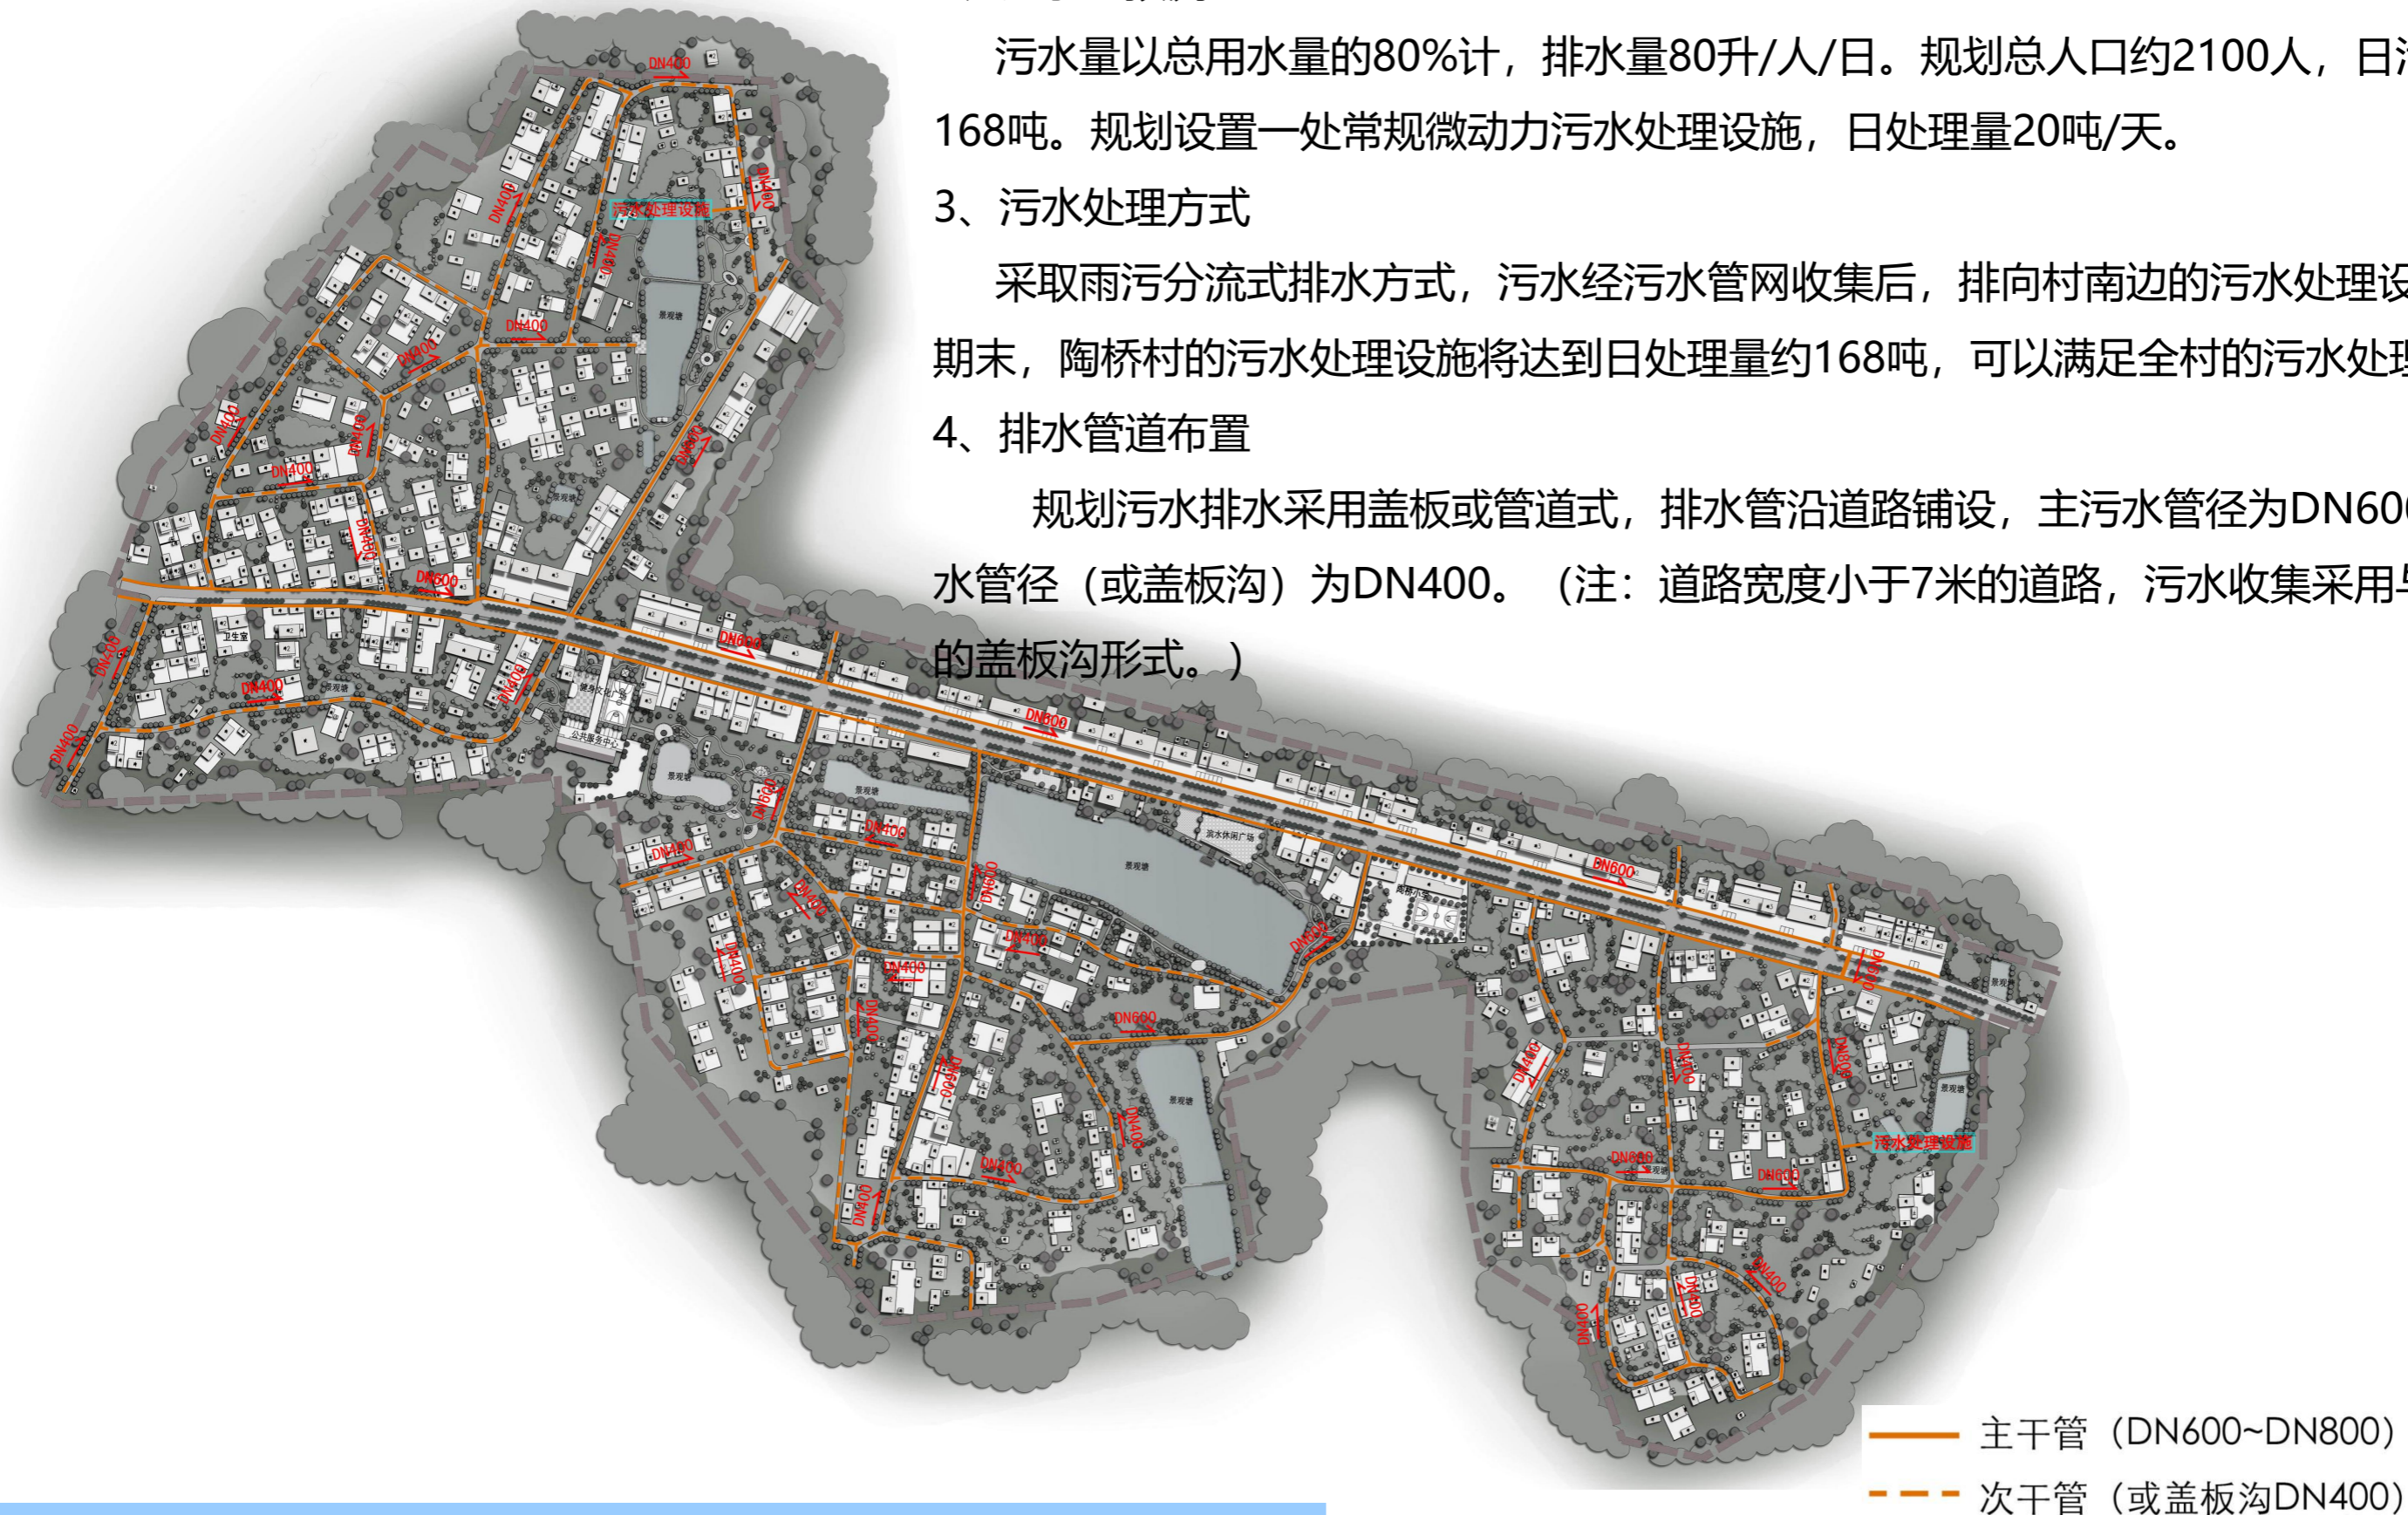
## 1、电源规划

根据规划布局，规划范围供电由城镇电网引入10KV电力线，根据负荷分布情况，供电服务半径要求，同时考虑负荷预测结果及规格要求。

## 2、配电网规划

规划区域内电网压为：380V。居住建筑、公共设施及道路用电由公用变电箱供给。

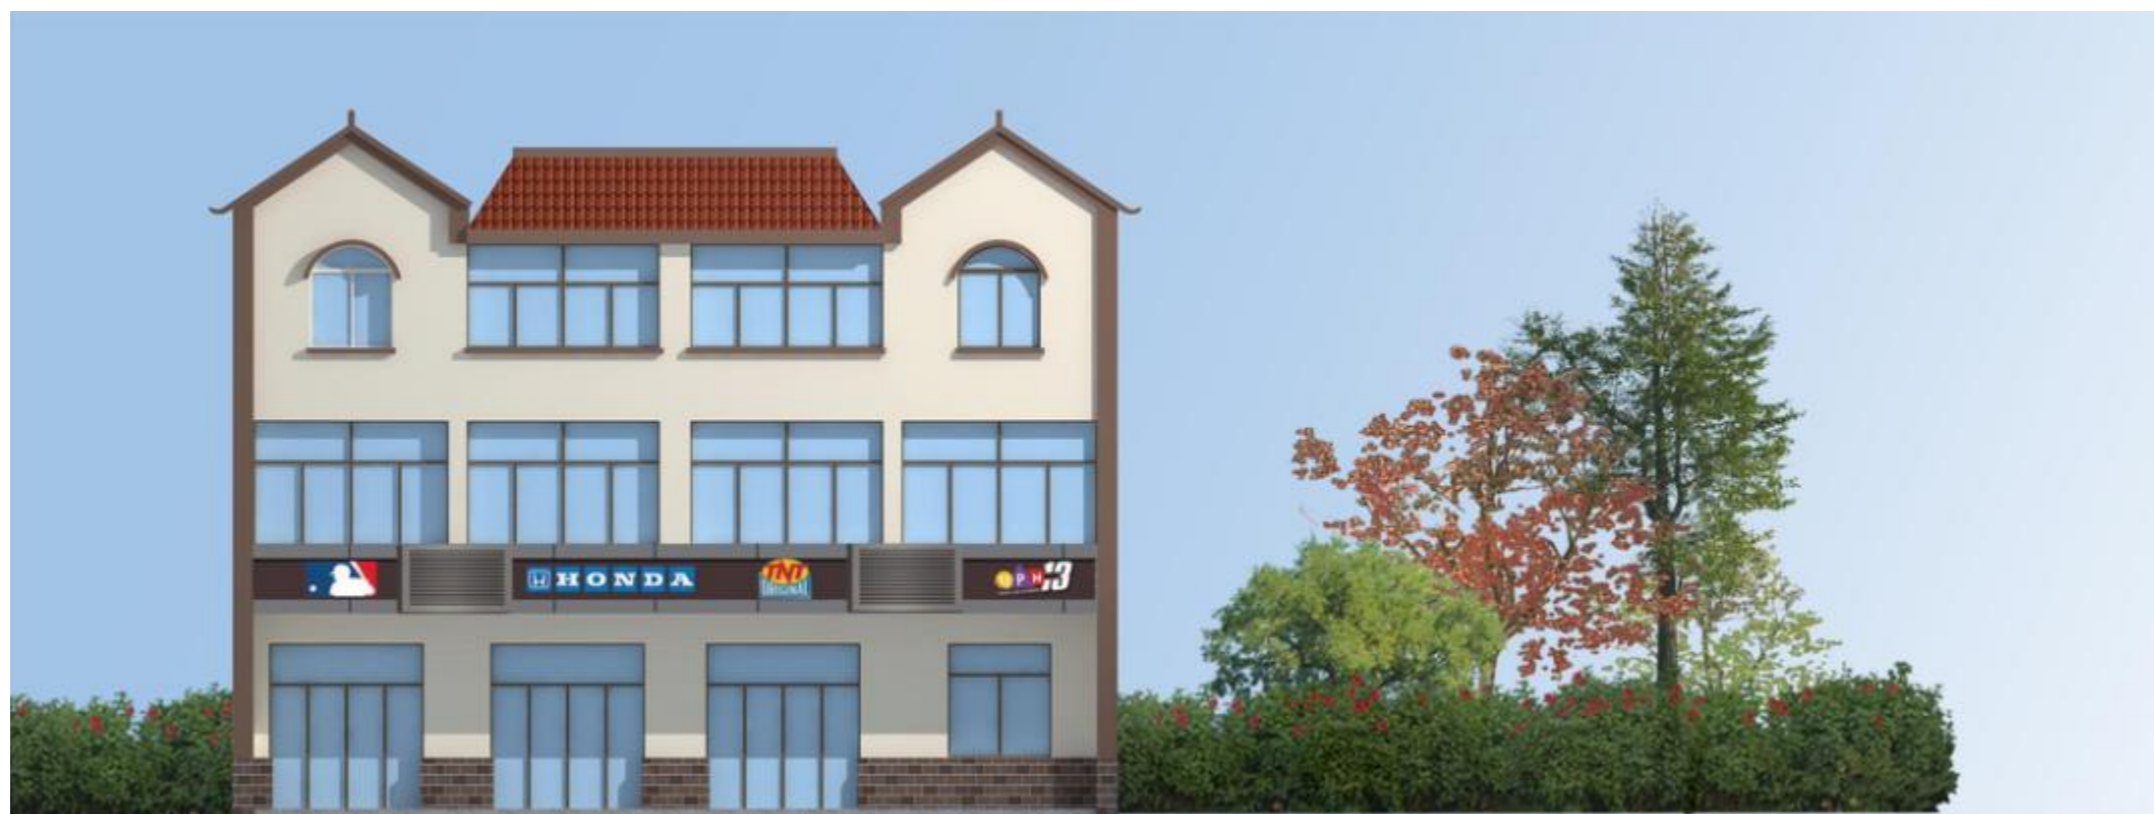
正立面

暖白色外墙漆

咖啡色外墙漆

红色瓦

咖啡色饰面砖

**建筑整治指导说明：**统一沿街建筑外立面，外观质量较好建筑建议清洗为主；外观较差及毛坯建筑建议重新做外立面改造；其次，沿街店铺广告牌建议风格、尺寸统一，空调外挂位置协调；对违规乱搭建棚建议拆除。
